ARCO ELÉCTRICO EN ARMARIO GROUND DE G47

Alerta QSE

Código No Conformidad asociada: NC2016002349

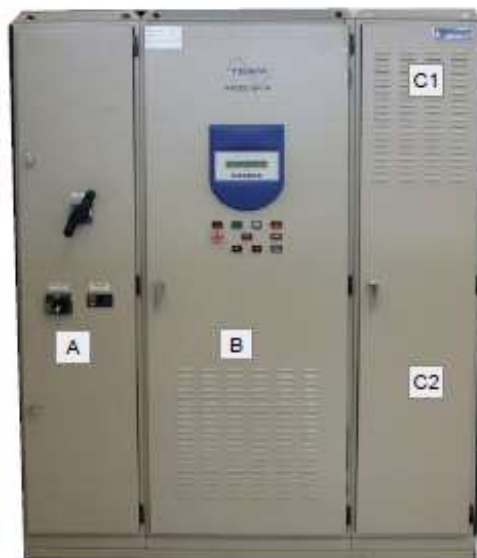
Todos los componentes señalados están ubicados en los compartimentos A o C del armario Ground situado en la base del aerogenerador.

Detalle general de compartimentos en armario Ground

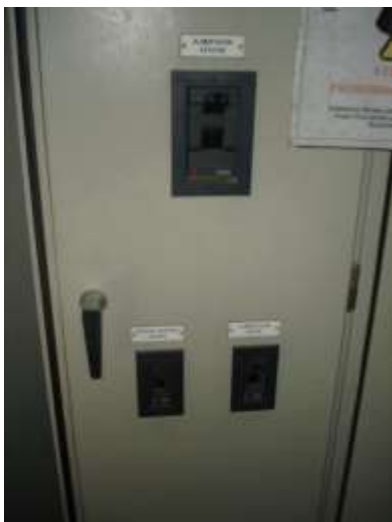
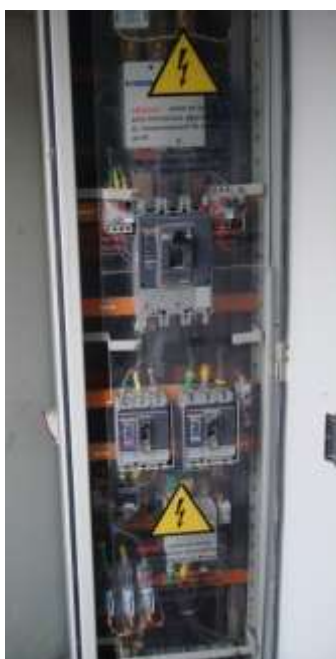
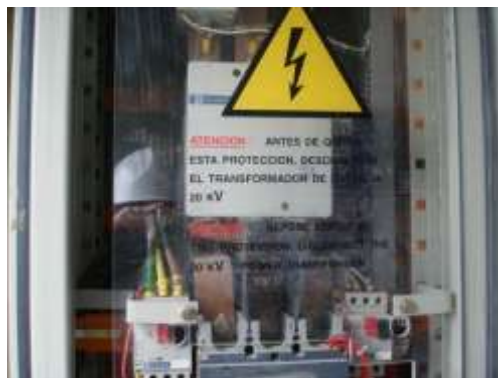
Posteriormente se trasladaron al compartimento A (690V) para verificar el estado de las protecciones de sobretensión F101. Aguas arriba de esta zona se encuentra el transformador de potencia. Para acceder a dicho compartimento es necesario retirar un metacrilato de protección en el que se **advierte claramente que "ANTES DE RETIRAR SE DEBE DESCONECTAR EL TRANSFORMADOR DE POTENCIA DE 20KV"** mediante el disparo de la celda.

Detalle del compartimento A del armario Ground en el que se produjo el accidente.

A pesar de la indicación del metacrilato los técnicos retiraron la protección sin desenergizar la instalación pues según manifestaron necesitaban continuidad en el suministro para determinar si los componentes están fundidos o no.

Durante la verificación de uno de los protectores de sobretensión "PHOENIX CONTACT" (F101), se produjo un cortocircuito provocado posiblemente por el contacto simultáneo de una de las puntas del polímetro con un contacto auxiliar de la protección (24V) y la fase correspondiente (690V).

- **Nunca** se debe retirar una barrera física de protección frente al contacto directo con partes activas **sin haber desenergizado previamente la instalación.**

- Valorar la sustitución de componentes técnicamente obsoletos por otros más evolucionados (tener en cuenta que la comercialización de esta turbina es del año 1995). Por ejemplo, en este caso se cambiarán los protectores de sobretensión de instalación fija por **descargadores con "base + cartucho extraíble"** para facilitar su extracción y sustitución en caso de fallo.

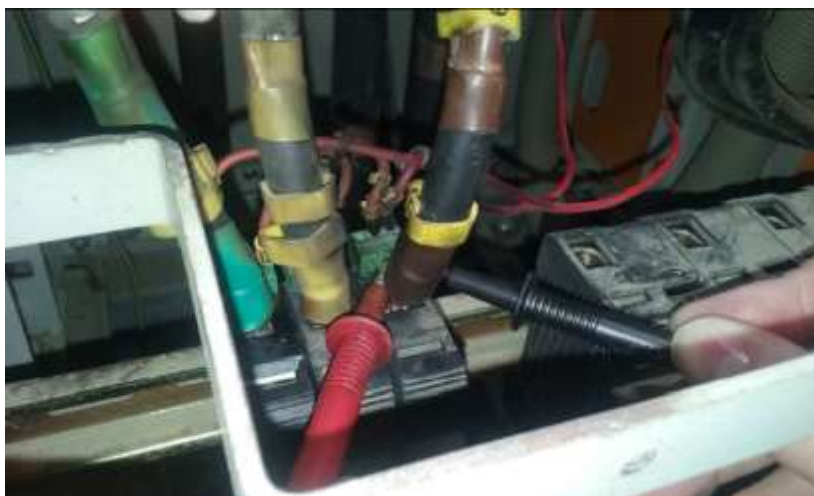
Como consecuencia del fognazo el técnico accidentado sufrió ceguera temporal y ligeras quemaduras en la parte derecha del rostro.

Zona en la que se produjo el cortocircuito. Situación simulada ¡SIN TENSIÓN!

- Para realizar maniobras, mediciones, ensayos y verificaciones en instalaciones eléctricas en servicio en las que hay exposición directa a partes activas es obligatorio utilizar de manera permanente los siguientes EPIs frente al riesgo eléctrico: **guantes aislantes adecuados a la tensión, pantalla facial y ropa de protección frente a los efectos de un arco eléctrico.**

- Mejorar la accesibilidad de los componentes que se verifican y cambian con mayor frecuencia de tal manera que se reduzcan las comprobaciones que requieren quitar las protecciones de metacrilato.

- Identificar circuitos susceptibles de un elemento de protección adicional (en este caso, un seccionador entre el transformador y la acometida de la máquina hubiera evitado tener que desconectar la celda).
