ARCO ELÉCTRICO EN CELDA CONTACTOR AW1.5

Alerta QSE

Código No Conformidad asociada: NC2016004246

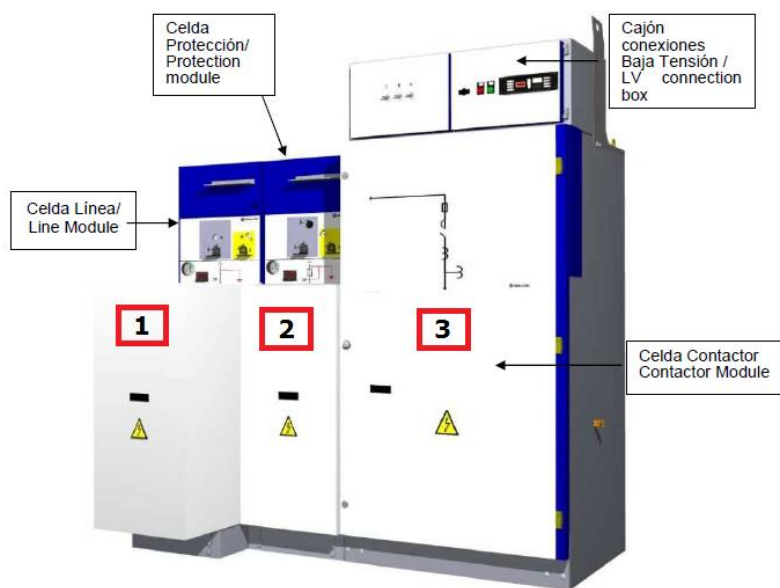
Vista frontal de las celdas COSMOS (12KV)

El técnico comienza maniobrando la celda 2 (Celda Protección) pulsando el disparador giratorio de la misma. Seguidamente cierra el seccionador de puesta a tierra de dicha celda. Hecho esto, el técnico extrae la llave C de la celda.

A continuación pasa a la celda 1 (Celda de Línea), realiza la apertura del interruptor y extrae la llave B, sin darse cuenta de que el sinóptico permanece cerrado (el "ruido habitual" de apertura del interruptor y sobretodo la "normal liberación" de la llave B, no le hacen pensar que algo no haya ido bien).

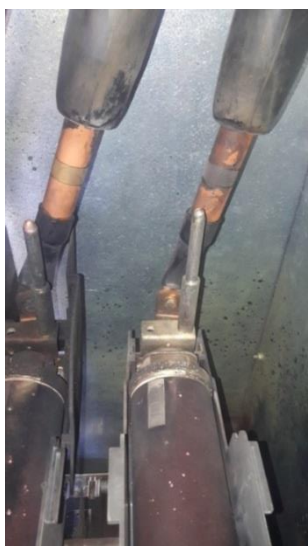
Fig. 1

Seguidamente se realiza el mismo proceso aguas arriba del contactor, se comprueba ausencia de tensión en cada una de las fases, se coloca la fase de tierra a la pletina de la celda y utilizando la pértiga se procede a colocar las pinzas de fase del juego de tierras. En ese preciso momento, al ir a colocar la primera pinza de fase, se produce el fuerte arco eléctrico entre la fase (aguas arriba del contactor) y la tierra.

El cortocircuito, que dispara la acometida 4, daña el contactor de estator (Fig. 1 y 2) y el juego de tierras portátil (Fig. 3).

- La correcta y rigurosa utilización de los epis salva vidas y evita lesiones graves. Éste es un ejemplo claro de ello.
- En ningún caso y mucho menos en la maniobra de una celda, se puede actuar única y exclusivamente a "oído". Los sinópticos están para comprobarlos antes y después de las maniobras, cualquier irregularidad en los mismos debe provocar la suspensión inmediata de las maniobras.

- A la espera del análisis de la celda para determinar la causa del fallo técnico de la misma y definir acciones correctoras a implantar, se deben revisar todos los protocolos de maniobra de celdas de tal forma que siempre tras el disparo sea posible verificar la ausencia de tensión mediante polímetro en los leds. Aunque esto no exima de la posterior comprobación con verificador de ausencia de tensión en el punto de trabajo, servirá como un método redundante de verificación de la ausencia de tensión (y por lo tanto de reducción del riesgo).

- Se recuerda que los leds por si solos no son un método fiable para la verificación de la ausencia de tensión, es obligatorio utilizar polímetro.
- Aunque no sea el caso, para que la verificación de la ausencia de tensión sea efectiva es básico que la comprobación se realice en los puntos de medida adecuados.
